# SERVICE TECHNICAL news

STN - WM – 0806.1R - RU

Title : Повышенный шум и свист при отжиге, следы резиновой крошки на белье

Стиральные машины производства ЗАО «Индезит Интернешнл» (Липецк) серий WIXL, WIXE (бак 46 литров)

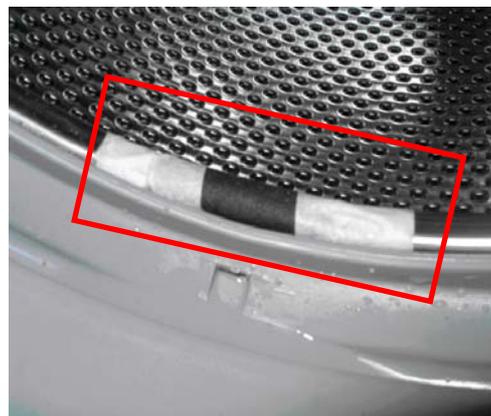
Рис1

Возможно нарушение размерной цепочки приводящее к контакту уплотнительной резины (манжеты люка) и барабана. Дефект характеризуется повышенной шумностью при отжиге и наличием резиновой стружки в барабане и на манжете.

Необходимо закрепить на бортике барабана с помощью скотча кусочек наждачной бумаги №180-240 (см. Рис1). Запустить машинку (без белья) на цикле «Центрифуга» - наждак при этом должен счищать бортик резинового уплотнителя, находящийся между барабаном и баком. После окончания цикла снять наждачную бумагу вместе со скотчем и тщательно очистить бортик барабана от следов скотча и резиновой стружки, например, протерев салфеткой. Сделать один цикл работы машинки в режиме «Полоскание» для удаления из бака резиновой стружки. Проверить работу машинки на цикле «Центрифуга», при наличии проблемы (шум, касание уплотнителя) повторить операцию (но не более 2-х раз).
