Diagnostyka i typowe uszkodzenia chassis GP2 firmy Panasonic

Marian Borkowski

Chassis GP2 stosowane jest w odbiornikach o przekątnej ekranu 32, 29 i 28 cali. Umożliwia ono odbiór sygnału w standardzie: PAL-I, B/G, D/K, PAL-525/60, SECAM B/G, D/K, L/L' oraz M.NTSC i NTSC ale tylko z wejścia AV. Chassis to znalazło zastosowanie między innymi w następujących odbiornikach: TX-32PS11D, TX-32PS11D/B, TX-32PS11F, TX-32PS11P, TX-29PS11D, TX-29PS11D/B, TX-29PS11F, TX-29PS11P, TX-28PS11D, TX-28PS11F.

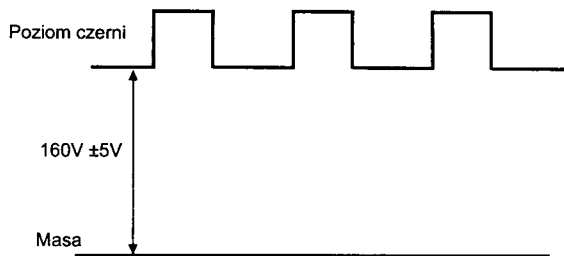
Rys.1. Ilustracja regulacji napięcia siatki drugiej.

W celu ustawienia napięcia siatki drugiej należy podłączyć oscyloskop do katody koloru niebieskiego i tak regulować potencjometrem VR na transformatorze wysokiego napięcia aż poziom czerni równy będzie 160V ±5V, co zostało zilustrowane na rysunku 1.
