Предложение завода по доработке акустики НТ-D903.

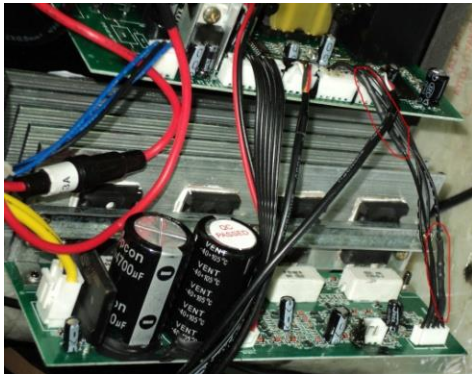
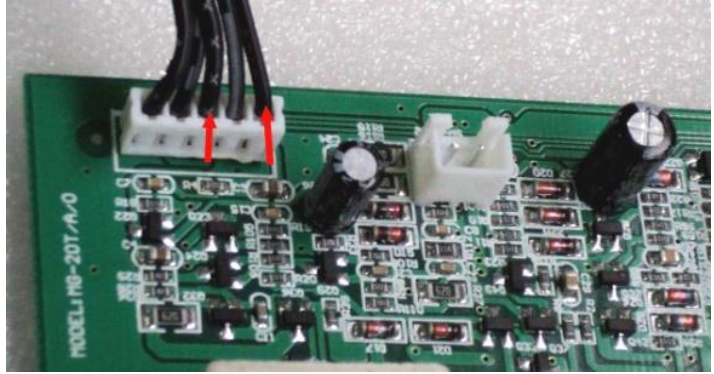
При возникновении хрипов, искажения звука, для предотвращения выхода из строя ВЧ и НЧ динамиков, завод предложил уменьшить входной сигнал на УНЧ. Впаиваем два резистора. Место впайки - во вложении. Сопротивление R 39 кОм 0,125-0,250 Вт.

Помимо установки дополнительных резисторов - завод рекомендует убрать емкости C5,C7 на плате УНЧ.
