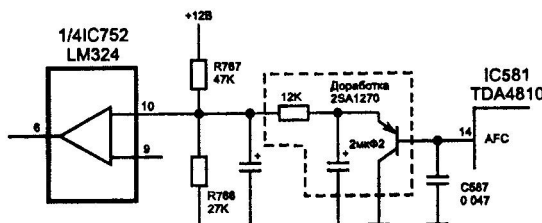
Рис. 2. Схема блокировки цепи AFC

частоты "H SYN", "V SYN" При работе монитора в режиме 1280x1024 (60 кГц) транзистор Q536 находится в самом тяжелом тепловом режиме (пределный режим для монитора) При переключении режима работы на время равное 10—15 мс (время сканирования) происходит отключение цепи AFC и генератор строчной развертки LA7850, не имея на входе сигнала (контакт 1), выдает на выходе (контакт 12) сигнал с частотой 100—120 кГц Такой режим работы задающего генератора строчной развертки приводит к резкому увеличению мощности, выделяемой на выходном транзисторе строчной развертки, локальному перегреву и выходу из строя последнего Применение вместо транзистора 2SC4891 транзисторов с более лучшими частотными характеристиками (2SC5270A и т.д.) положительного результата не дает

Второй способ более приемлем и заключается в схемно-технической доработке цепи AFC и введении ключа блокировки петли автоподстройки частоты

Схема ключевого каскада блокировки цепи AFC приведена на рис. 2. Элементы ключевого каскада лучше всего установить на основной плате блока строчной развертки (нижняя плата монитора) Монтаж навесной с пайкой к контактным площадкам. Установка элементов со стороны печатных проводников. Фиксация монтажа мастикой ВК-8 или клеем-расплавом. Отказ выходного каскада строчной развертки при переключении входов с "D-SUB" на "BNC" происходит по причине, описанной выше, так как во время переключения входов происходит разрыв петли AFC. На время нахождения переключателя входов в неопределенном (среднем) положении входной сигнал "H SYN" не поступает на процессор ни через вход "D-SUB", ни через вход "BNC". Коммутатор входов находится в неопределенном состоянии. Петля AFC не работает.

- с согласия заказчика отключение переключателя "D-SUB" — "BNC",
- введение схемно-технической доработки, указанной выше (рис. 2)
