## Тех бюллетень N. 014 LB - Nov. 28, 2008

**Устройство:** стиральные и сушильные машины с электронным управлением: повреждение модуля "Core" конденсатом пара.

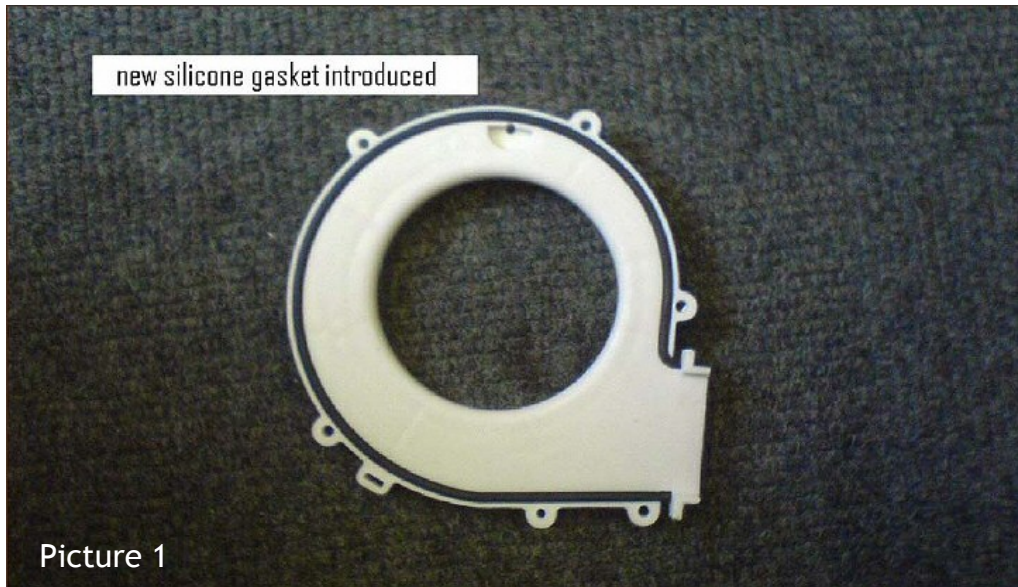
Проблема возникает вследствие небольшой утечки пара, который просачивается под крышкой бокса вентилятора. Пар превращается в воду, которая капает на двигатель, что может вызвать КЗ обмоток. КЗ, в свою очередь, может привести к тому, что сгорит не только электродвигатель, но и плата управления "Core". Очевидно, что простое перемещение модуля питания не решит проблему, необходимо предотвратить попадание на двигатель влаги, образующейся не только из-за конденсата.

B1) Снимите вентилятор двигателя и крышку вентиляторного бокса. Тщательно протрите поверхности внутри бокса. Нанесите герметик по периметру нижней части крышки вентилятора, как показано на рисунке 1. Закройте бокс вентилятора и поставьте на место вентилятор. Проверьте устройство в режиме стирки, для того, чтобы убедиться в нормальной работе вентилятора.
