Из опыта ремонта сотовых телефонов «Nokia 3310»

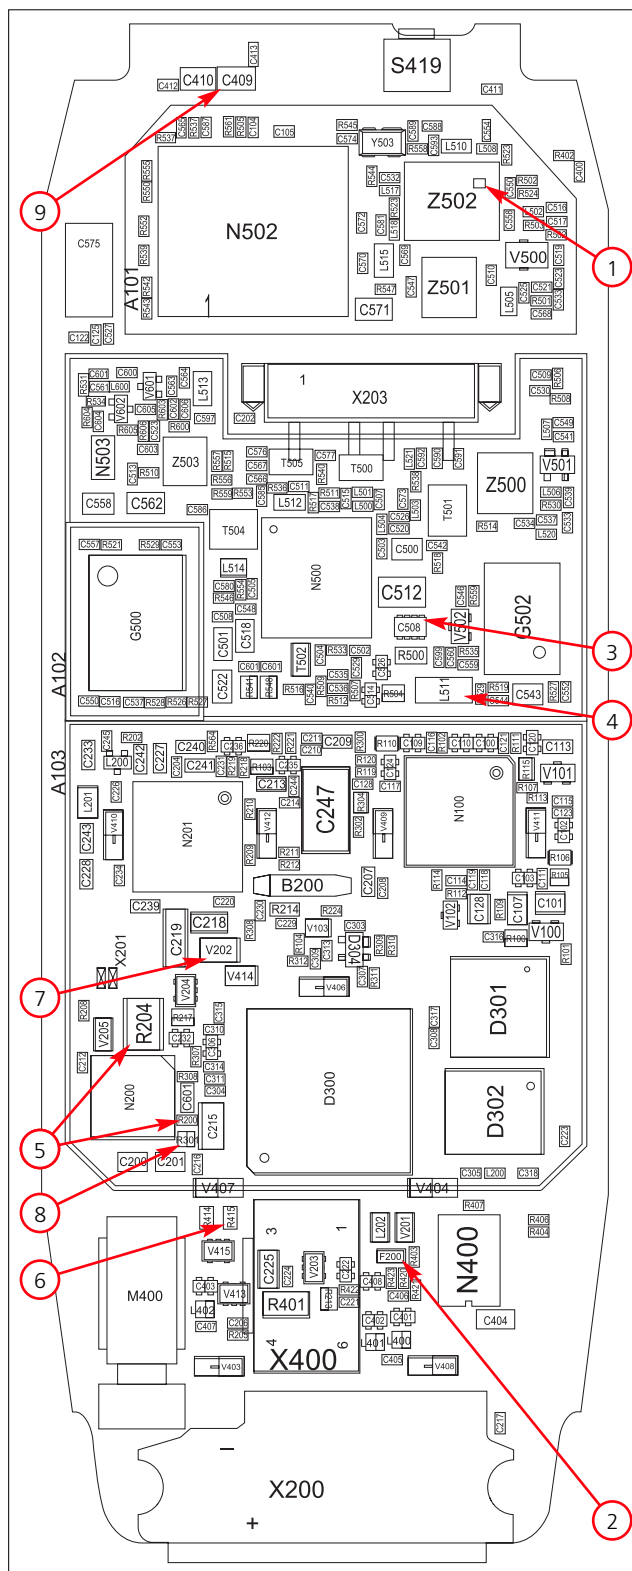
Рис. 1

При включении телефон «находит» сеть, но попытки кому-либо позвонить ни к чему не приводят

Не заряжается аккумуляторная батарея

Телефон не регистрируется в сети

При использовании Li-ion батареи она не заряжается, Ni-MH батарея заряжается нормально

Во время звонка (связи с абонентом) батарея быстро разряжается

На дисплее появляется сообщение «Reconnect charger»

Кнопки клавиатуры неправильно декодируются

После выключения телефона он включается только после снятия и установки аккумуляторной батареи

На дисплее постоянно отображается процесс зарядки, но телефон не включается

Аккумуляторная батарея полностью разряжается в течение суток даже если телефон находится в режиме ожидания

Телефон самопроизвольно выключается или происходит его перезагрузка

На дисплее отображаются горизонтальные линии, либо отсутствуют некоторые строки.

Вначале заменяют антенный переключатель Z502 (1 на рисунке). Если результата нет, последовательно прогревают и, если это ни к чему не приводит, заменяют микросхемы N201 (ССОНТ) и N100 (СОВВА).

Проверяют омметром на обрыв предохранитель F200 (2 на рисунке).

Чаще всего это происходит из-за неисправности базовой микросхемы радиочастотного блока N500 (HAGAR). Но перед ее заменой необходимо проверить/заменить элементы C508 (5), L511(4). Если результата нет, заменяют микросхему усилителя мощности PA (N502).

Выполняют сброс программного обеспечения.

Последовательно прогревают и, если результата нет, заменяют контроллер питания N201 и усилитель мощности N502.

Устанавливают перемычку 5 между резисторами R204 и R200. Если результата нет, то прогревают/заменяют контроллер питания N201.

Заменяют резисторы R414 и R415 (6).

Прогревают и, если результата нет, заменяют контроллер питания N201.

Измеряют напряжение на кнопке включения. Если оно равно 2,8 В, заменяют диод V202 (7). Если же напряжение на кнопке равно нулю, прогревают/заменяют контроллер питания ССОНТ.

Заменяют усилитель мощности N502.

Удаляют дроссель L511 (4) и, если результата нет, заменяют резистор R301 (8).

Заменяют конденсаторы C409 и C410 (9).
