Внешнее проявление дефекта:

Сброс (обнуление) памяти, т.е. искажение геометрии, потеря настроек на ТВ каналы и т.п. в телевизорах ERC и Erisson на шасси 3S10.

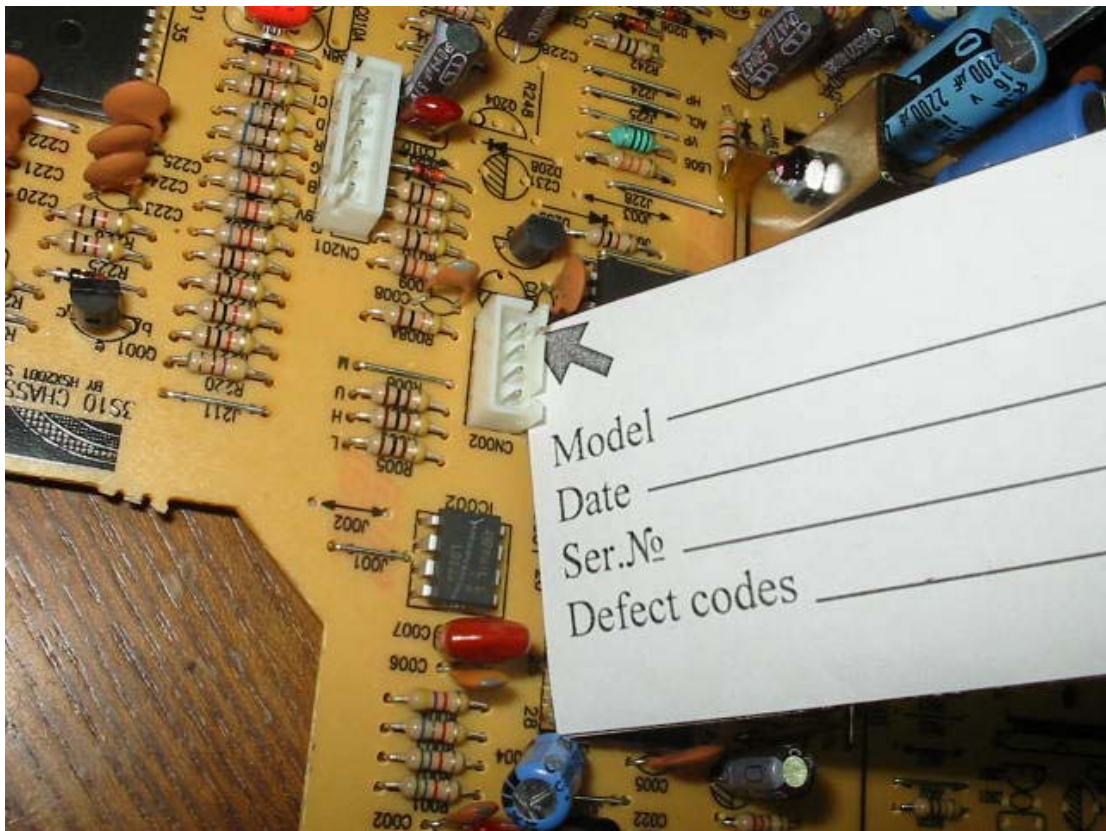
Рис.3

Вероятно, расположение деталей на шасси выглядит в соответствии с фото 03, 04.
