Сброс (обнуление) памяти, т.е. искажение геометрии, потеря настроек на ТВ каналы и т.п. в телевизорах ERC и Erisson на шасси 3S10.

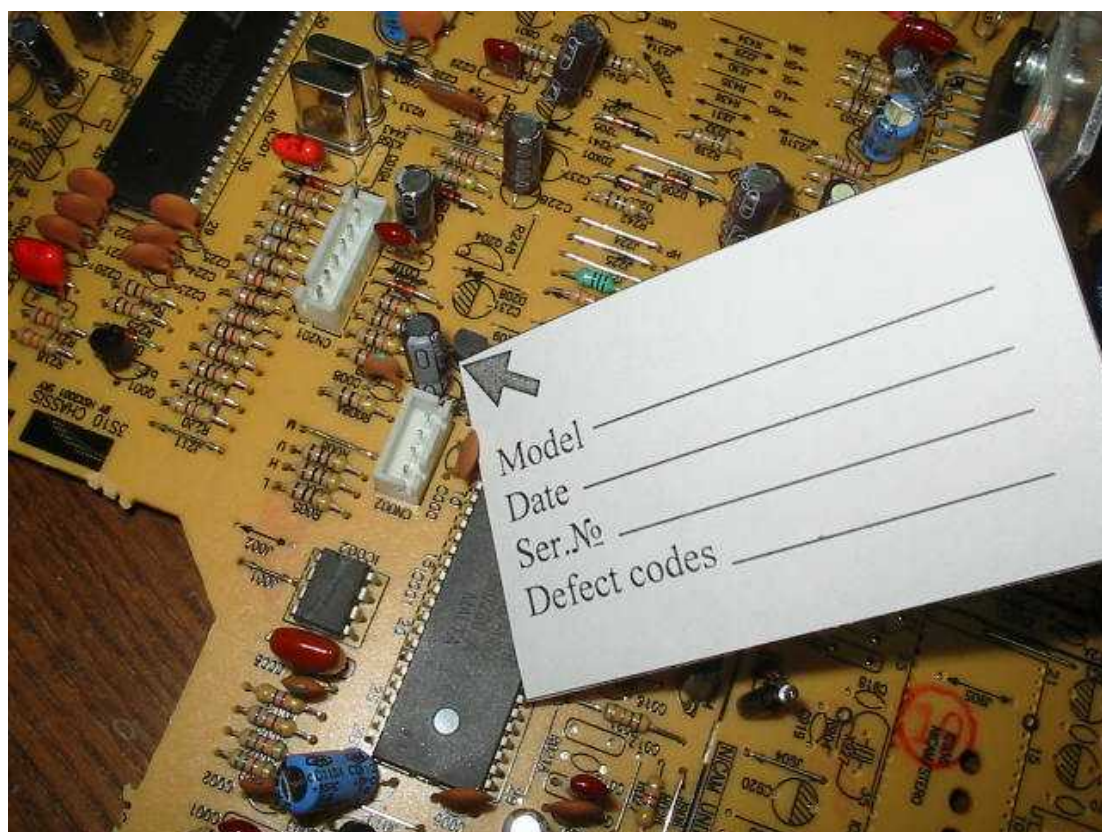
Рис. 1

Неправильное формирование импульса сброса (Reset) на вх. 2 IC001.

1. Отпаять конденсатор 100,0x25V, подпаянный навесным монтажом (фото 04).
2. Впаять конденсатор 10,0x16V на место C009A (фото 01, 02).

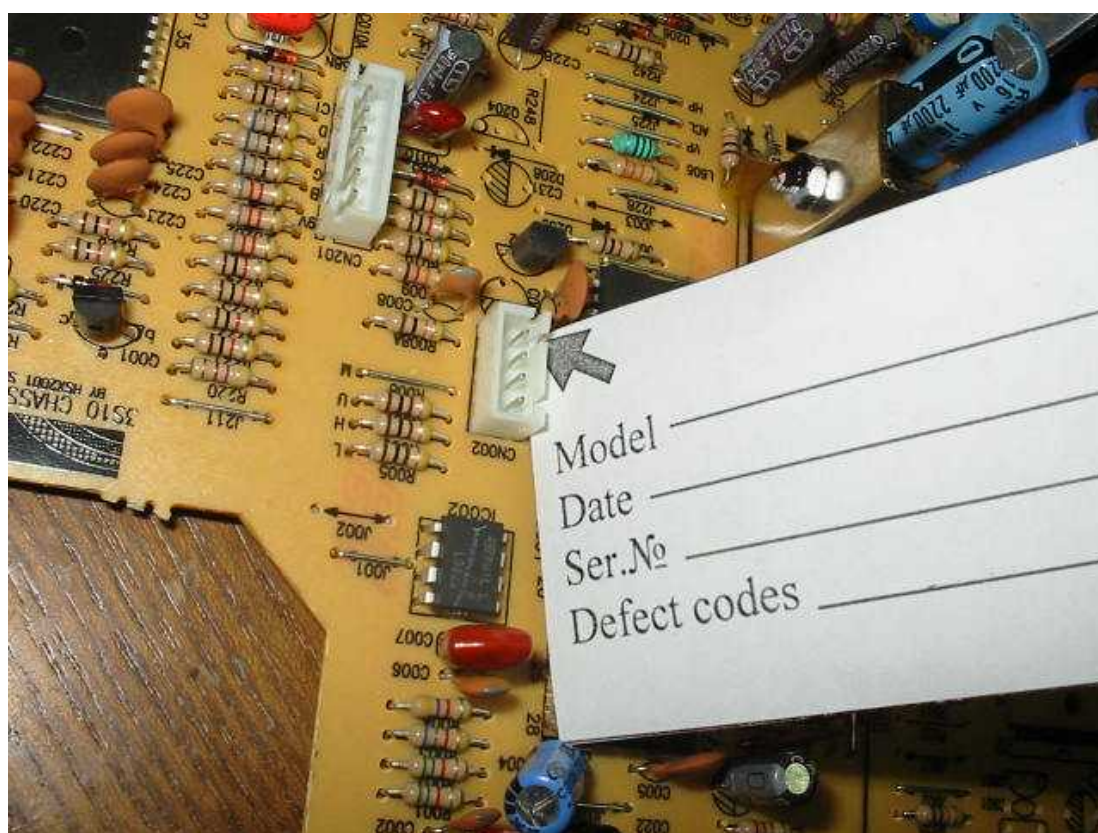
Рис.3

Вероятно, расположение деталей на шасси выглядит в соответствии с фото 03, 04.
